Windenergieanlagen

17.08.2016

Rotorblätter mit elastischer Vorderkante

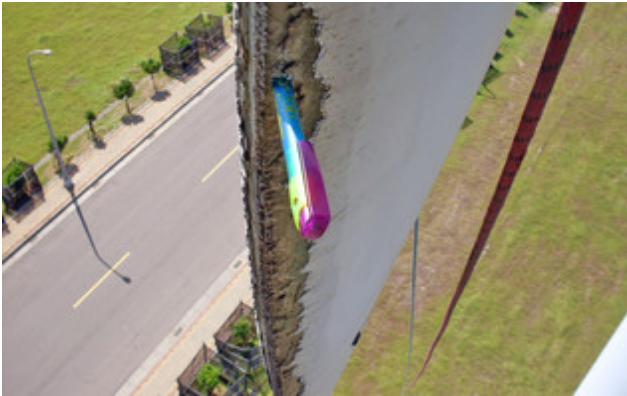
Erosionsschäden an der Vorderkante eines Rotorblatts breiten sich meist schnell aus, wenn der Materialverlust erst einmal begonnen hat. Der Servicetechniker hat ein Loch mit einem Kugelschreiber markiert.
 © Seilpartner Windkraft GmbH

Hat der Materialverlust erst einmal begonnen, breitet sich die Erosion innerhalb von kurzer Zeit aus. Kommt Frost zum eingedrungenen Wasser hinzu, beschleunigt das die Schadensbildung zusätzlich. Die Schäden erreichen zwar nicht die tragenden Teile der Blätter, haben aber trotzdem gravierende Auswirkungen. Die aerodynamischen Eigenschaften des Blattes verschlechtern sich fortlaufend, es kommt zu zusätzlichen Turbulenzen und die Stromerzeugung der Anlage sinkt. Gleichzeitig nehmen die Lärmemissionen zu. Die Anlage muss dann gestoppt werden. Je nach Umfang der Schäden können Industriekletterer das Blatt in luftiger Höhe reparieren oder es muss ein Blattaustausch durchgeführt werden. Erosionsprobleme kommen bei Windenergieanlagen onshore wie offshore vor. Nach etwa fünf bis sechs Betriebsjahren wächst erfahrungsgemäß die Notwendigkeit, die Blattkanten auszutauschen.

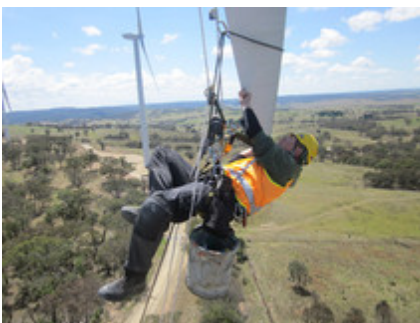
Schwindelfreie Servicetechniker müssen regelmäßig die Rotorblätter inspizieren und kleine Schäden reparieren.
 © Seilpartner Windkraft GmbH
